**TRIBUNALE DI SAVONA**  
Sezione Fallimentare

FALLIMENTO MONDO MARINE S.p.A

**PERIZIA DI STIMA NATANTE PROTOTIPO**

060218_NP_RELAZIONE DI PERIZIA_00	05/03/2021	Ing. Federico Sommella
<i>Id. documento</i>	<i>Data di emissione</i>	<i>Perito stimatore</i>

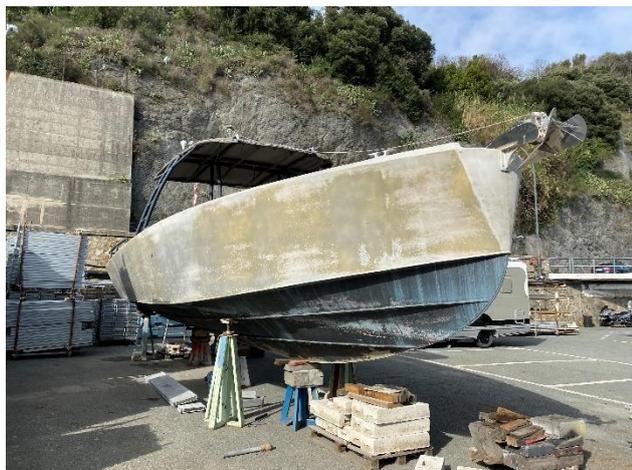
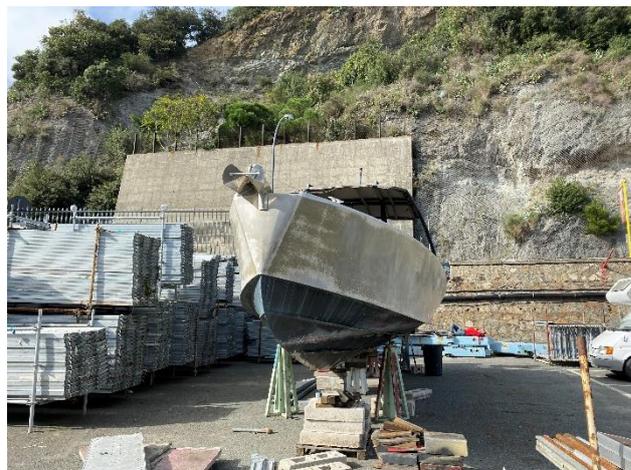
Stato generale del natante

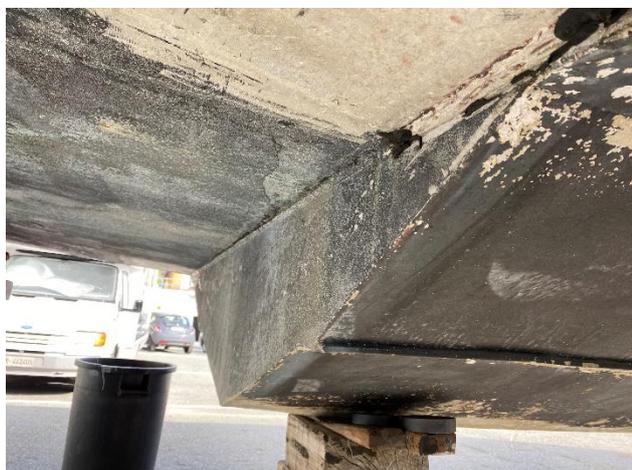
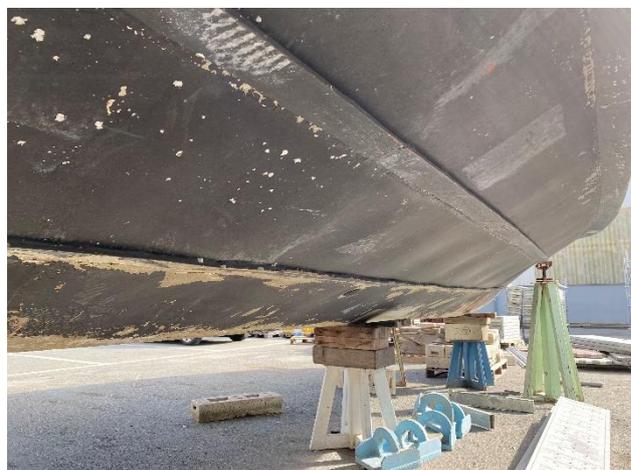
Particolari dello scafo

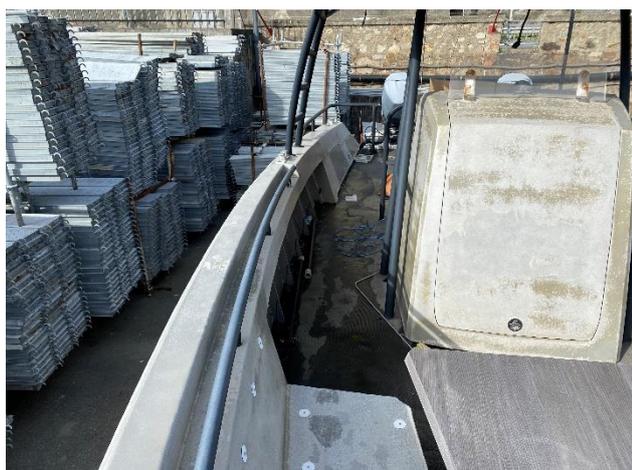
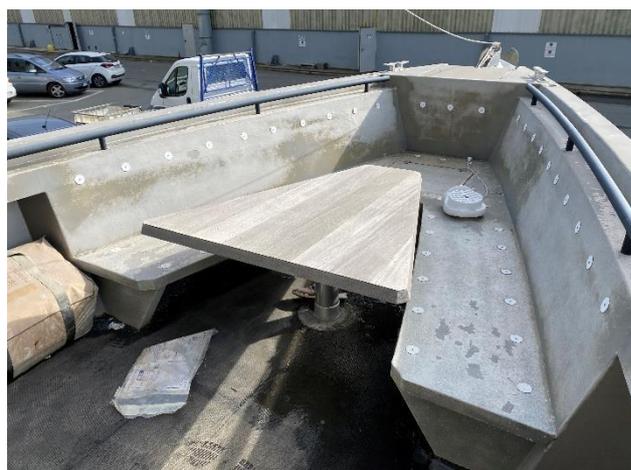
Dettagli di costruzione coperta

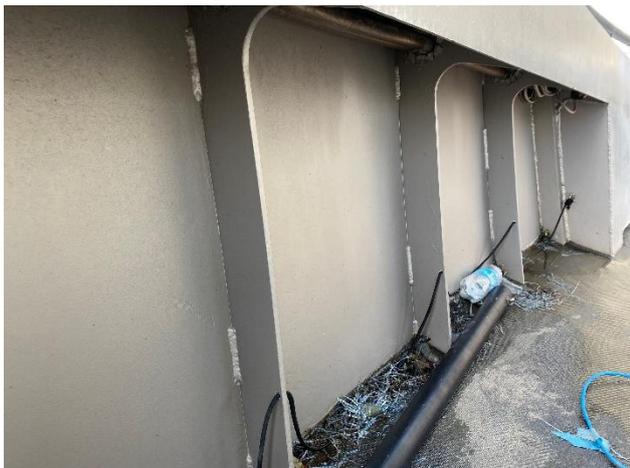
Particolari di costruzione impavesata

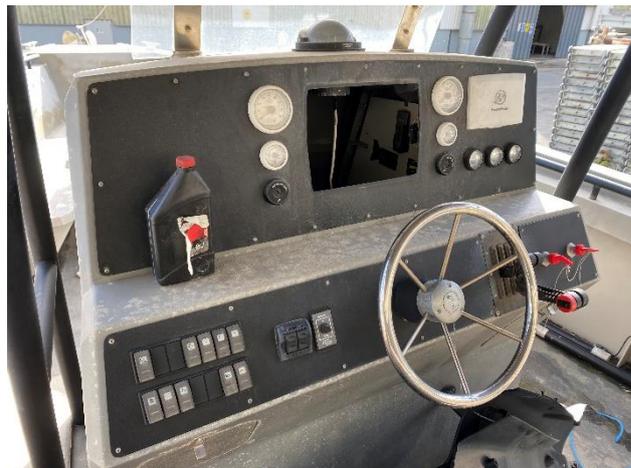
Plancia di comando - strumentazione mancante

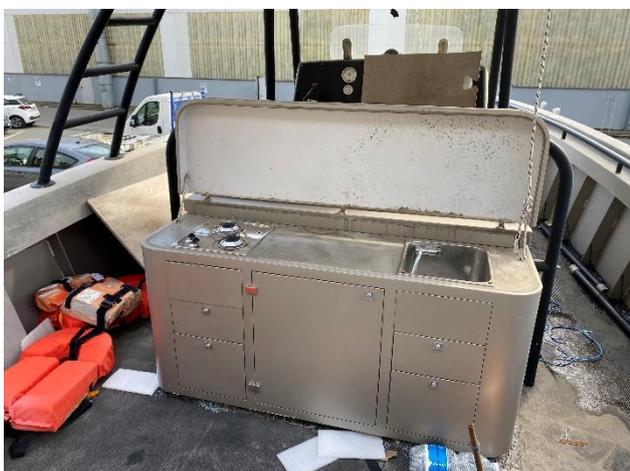
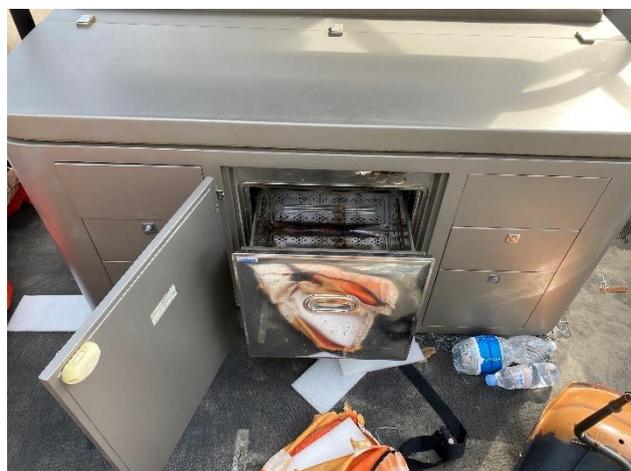
Attrezzature in coperta da ripristinare

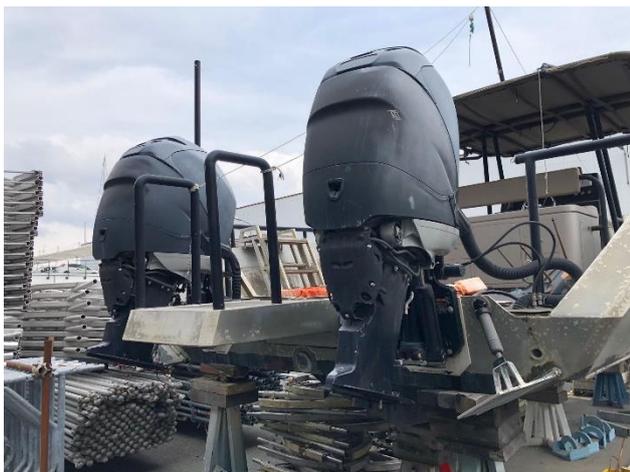
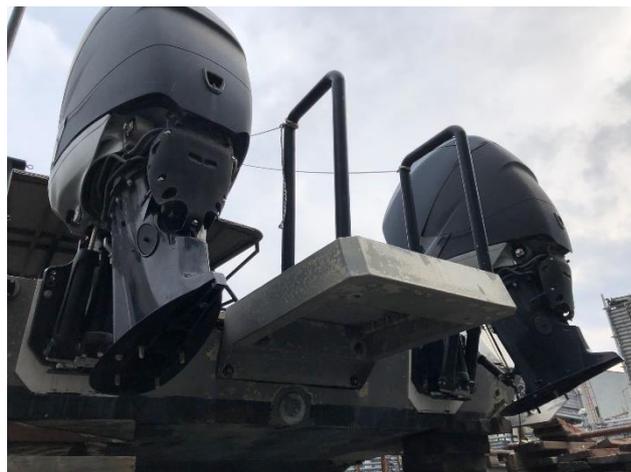
Motori, da revisionare

Rivestimento/Pittura:	<p>L'unità necessita di riverniciatura completa, mediante adeguato ciclo di pittura e materiali conformi all'utilizzo previsto.</p> <p>Giudizio: INSUFFICIENTE</p>
Apparato propulsivo:	<p>Necessaria verifica completa dei motori da parte di un tecnico specializzato, in accordo alle specifiche previste dal costruttore. Eliche: non presenti. Ore di moto: Non disponibili.</p> <p>Giudizio: INSUFFICIENTE</p>
Impianto elettrico:	<p>Necessaria verifica completa da parte di un elettricista specializzato in unità da diporto.</p> <p>Giudizio: INSUFFICIENTE</p>
Apparati di navigazione:	<p>Strumentazione mancante; necessaria nuova installazione</p> <p>Giudizio: INSUFFICIENTE</p>
Dotazioni di sicurezza:	<p>Dotazioni mancanti; necessaria nuova fornitura in accordo alle norme cogenti.</p> <p>Giudizio: INSUFFICIENTE</p>

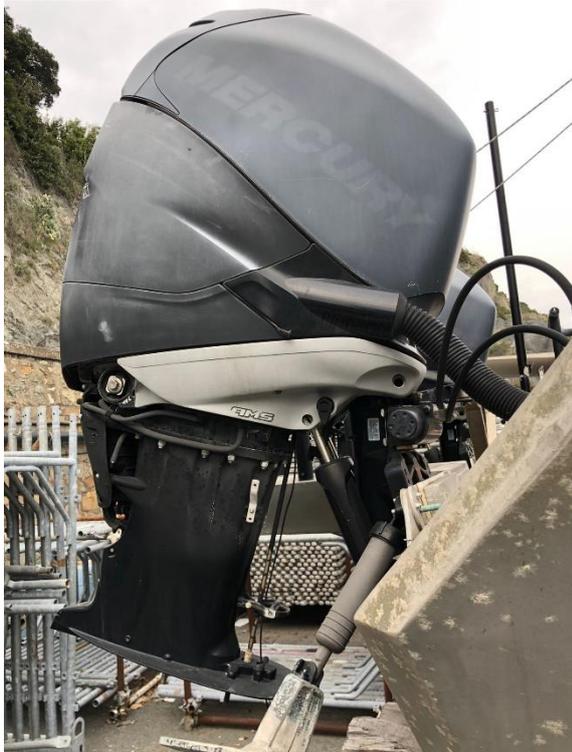
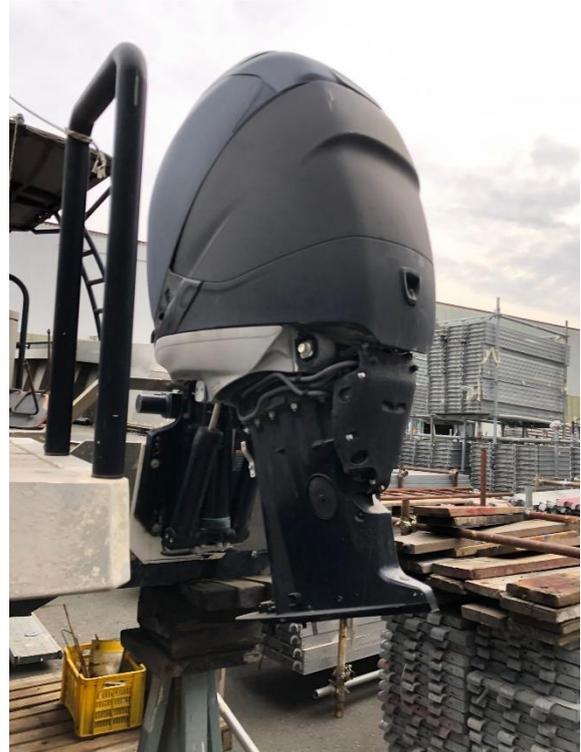
Dettaglio condizione motori

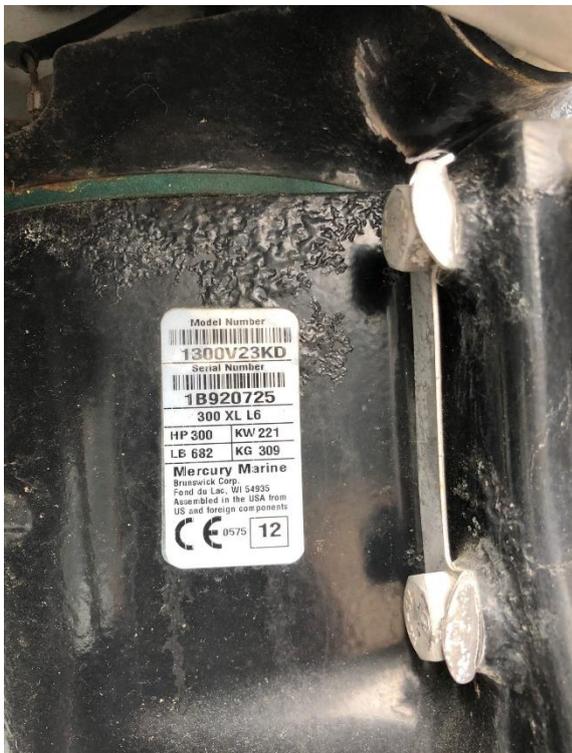
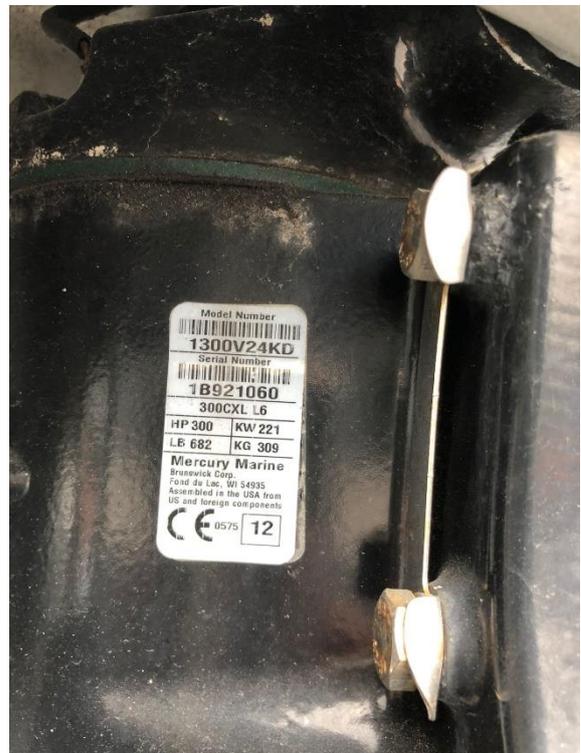
Numeri di serie dei motori
