**TRIBUNALE DI SAVONA**  
Sezione Fallimentare

FALLIMENTO MONDO MARINE S.p.A

**PERIZIA DI STIMA NATANTE PROTOTIPO**

060218_NP_RELAZIONE DI PERIZIA_00	05/03/2021	Ing. Federico Sommella
<i>Id. documento</i>	<i>Data di emissione</i>	<i>Perito stimatore</i>

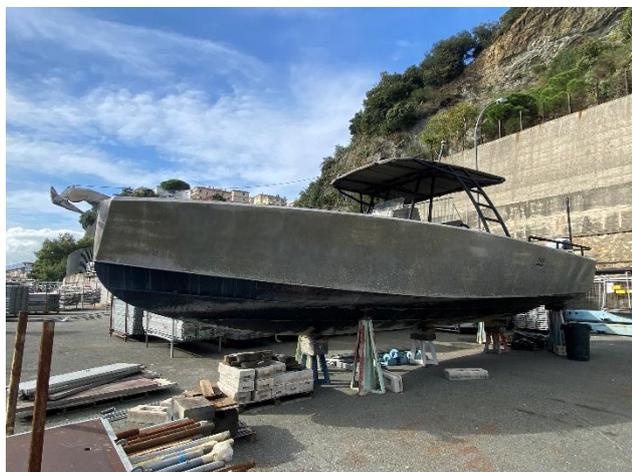
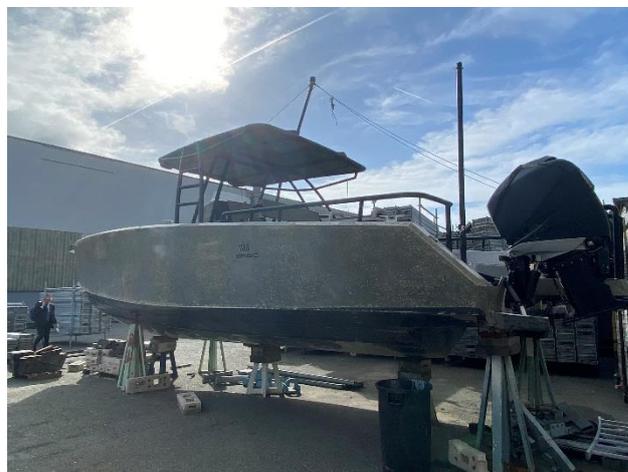
Savona, cantiere ex Mondo Marine 29/10/2020

Tipologia:	Natante
Cantiere costruttore:	Mondo Marine SpA
Modello / No. di costruzione:	prototipo, numero di riferimento non disponibile
Anno di costruzione:	sconosciuto
Materiale di costruzione scafo:	Lega di alluminio
Lunghezza:	9,90 m circa
Larghezza:	3,40 m circa
Apparato motore:	N.2 x Mercury Marine 300 XL L6 (221 kW)
